### Kartierung Zustand \*

Südwand, Plan B, Blatt Nr. S-B-01

### Dresdner Schloss, Englische Treppe

Bestands- und Zustandserfassung an den Stuckdekorationen und Putzen, 2. OG

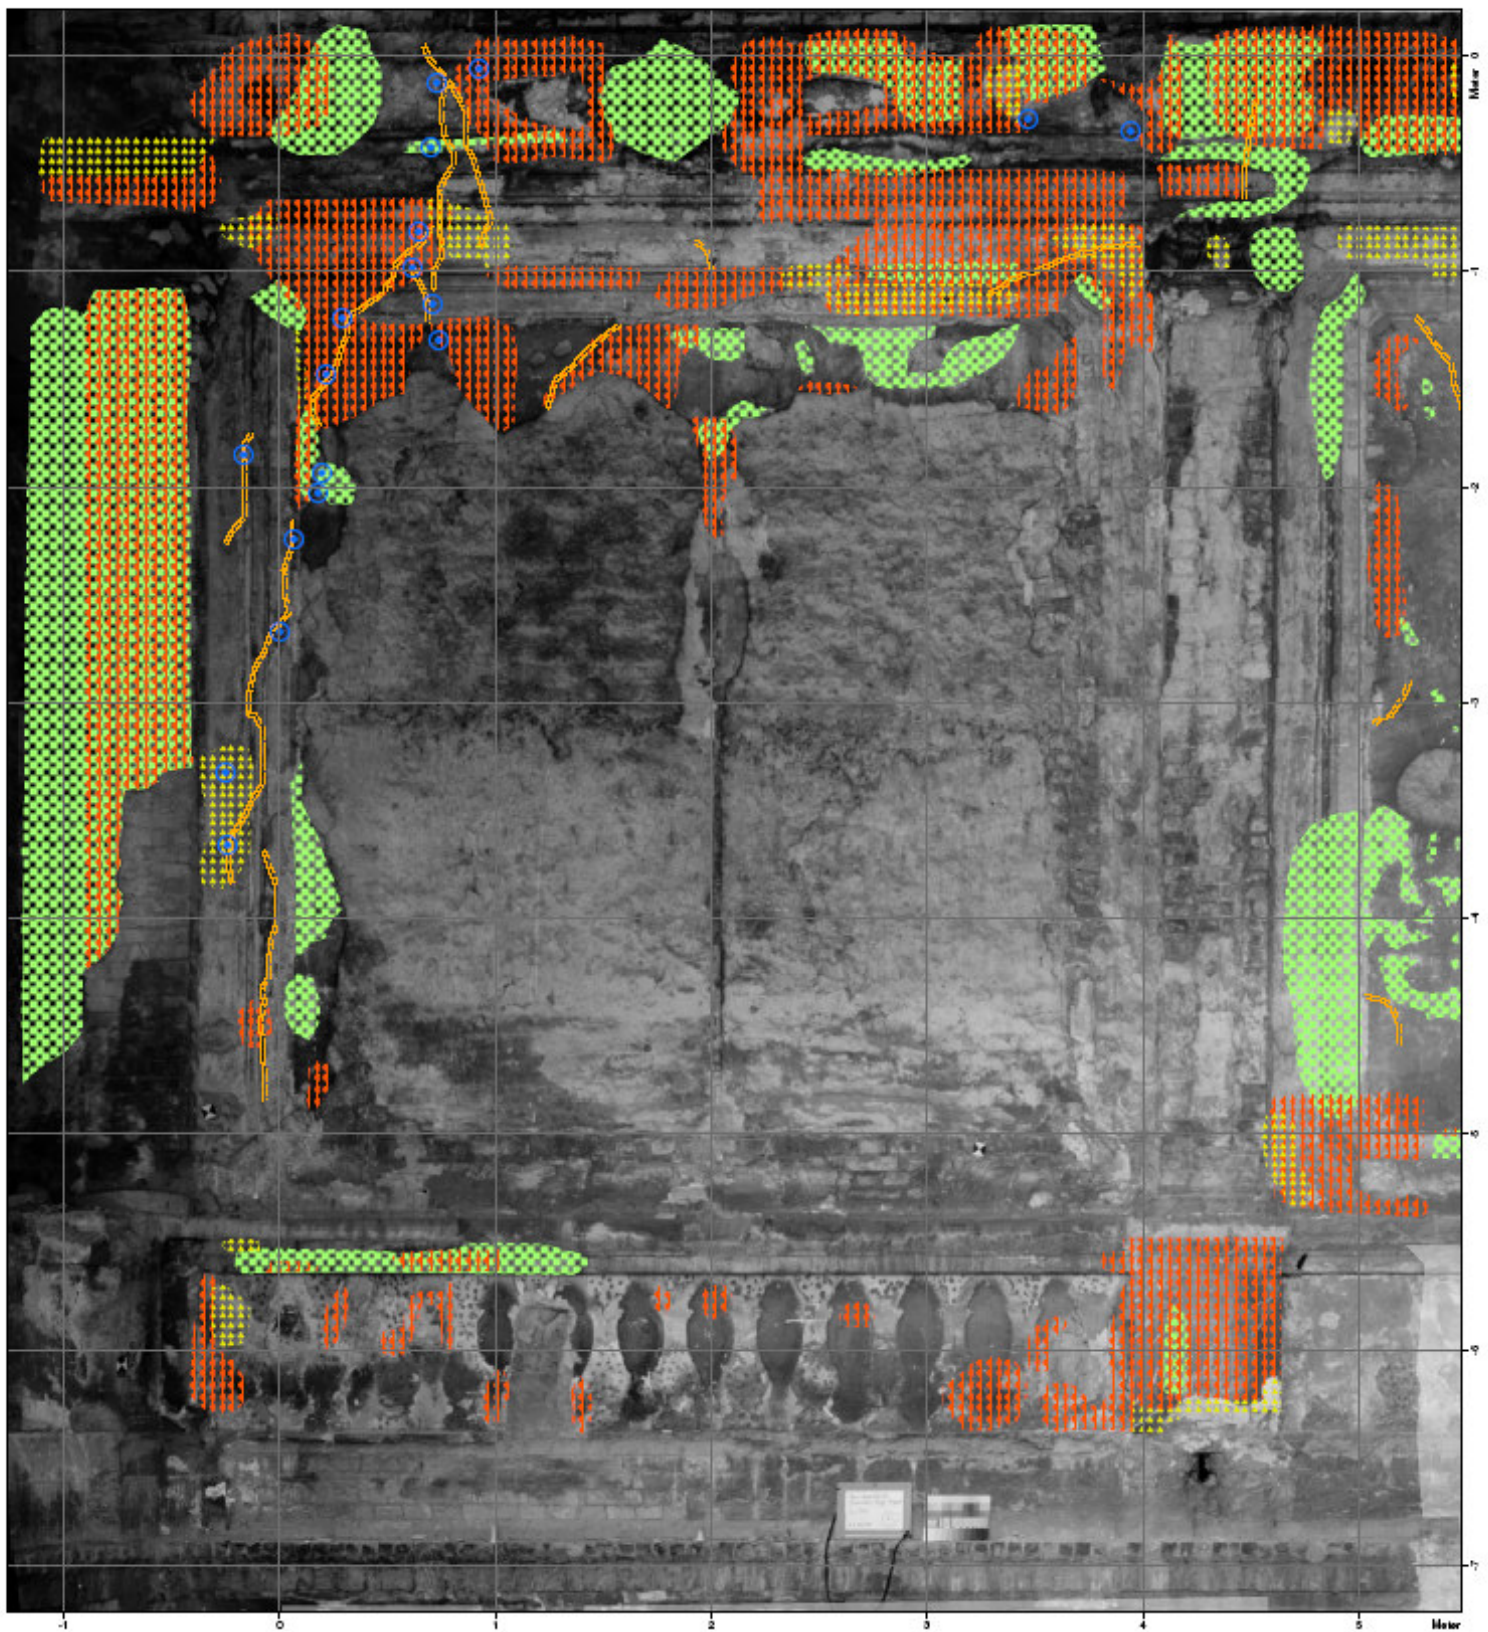
Nr.	Zustand	Länge (m)	Flächeninhalt (m²)	Anzahl
B 01	Riss	18,76		
B 02	Hohlstelle	10,15		
B 03	Gefügeschäden	3,7		
B 04	Korrosion Metall			
B 05	Bohrloch	21		
B 06	Verkrustete Fassung	5,6		
B 07	Salze			
B 08	Mörtelspritzer	0,07

\* Ausschließl. Erfassung der zu erhaltenden Bereiche (siehe Aufrißpläne Landeskant für Denkmalpflege Sachsen)
