Quedlinburg-Stiftskirche St. Servatius-Krypta-Gewölbemalereien

FELD III
Kartierung Schadensphänomene
Maßstab 1:21

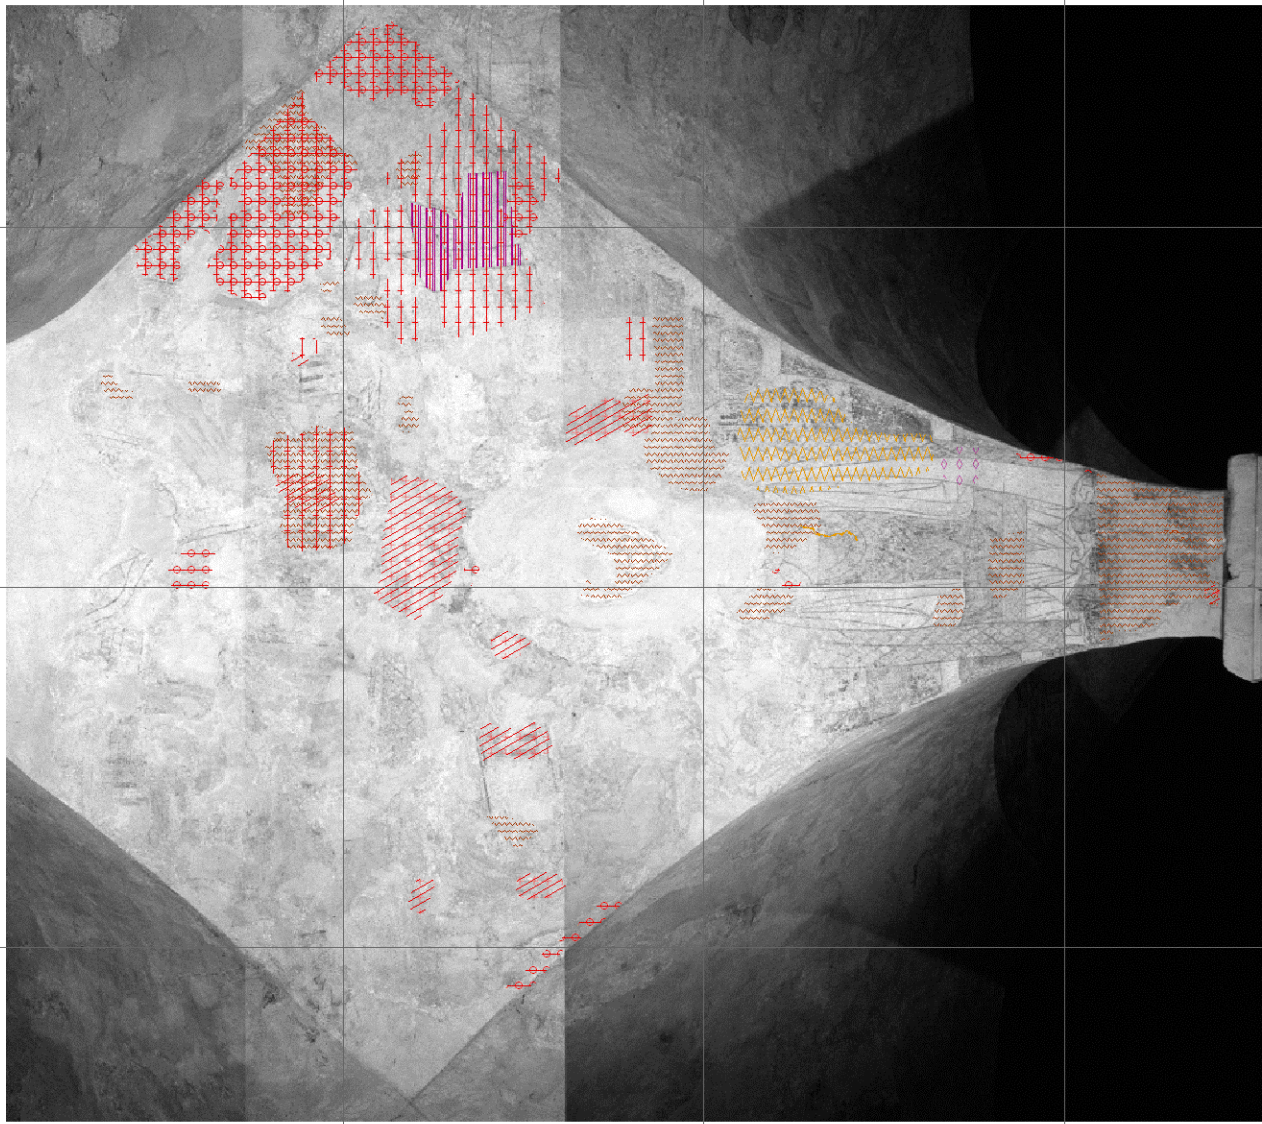
Bestand	Flächeninhalt in m ²
Oberflächiger Putzausbruch	0,4329
Lagiger Putzausbruch	0,0012
Putzausbruch bis Träger	0
Kleinteilige Blasenbildung	0,441
Großteilige Blasenbildung	0
Kleinteilige Abhebungen	0,5651
Großteilige Abhebungen	0
Putzablösung vom Träger	0,1533
Verpresster Bereich	0,0639
Hacker	0,0108

Flächeninhalt Feld III: 5,33 m²
